# ESTUDO DE IMPACTO AMBIENTAL – EIA

## PCH RONDON I

### VOLUME II – TOMO 1

### DIAGNÓSTICO DO MEIO FÍSICO

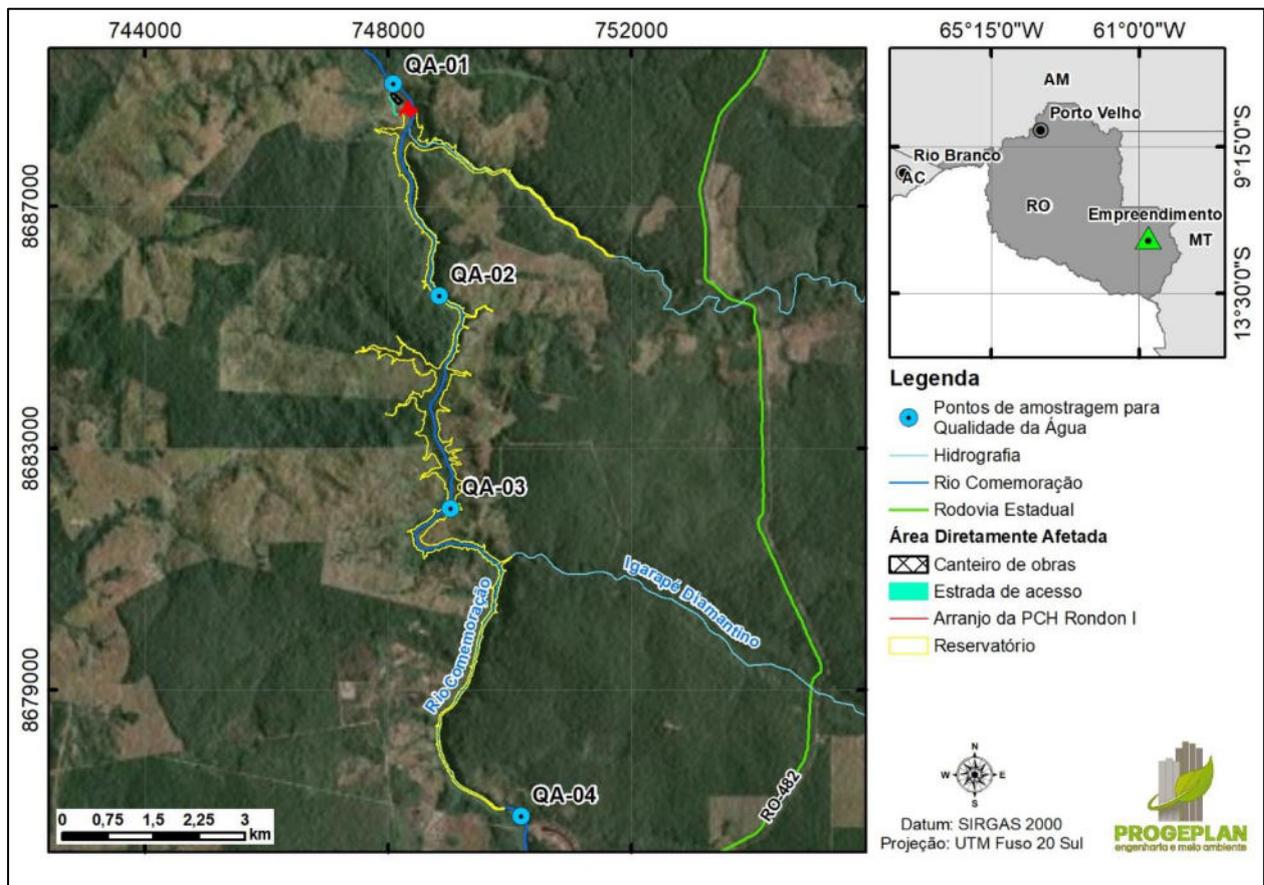
PONTO	SIRGAS 2000 UTM 21 L	
	X	Y
QA-01	748094	8689027
QA-02	748843	8685516
QA-03	749030	8682001
QA-04	750186	8676909

Figura 1.5: Rede amostral dos pontos de análise da qualidade da água na PCH Rondon I.

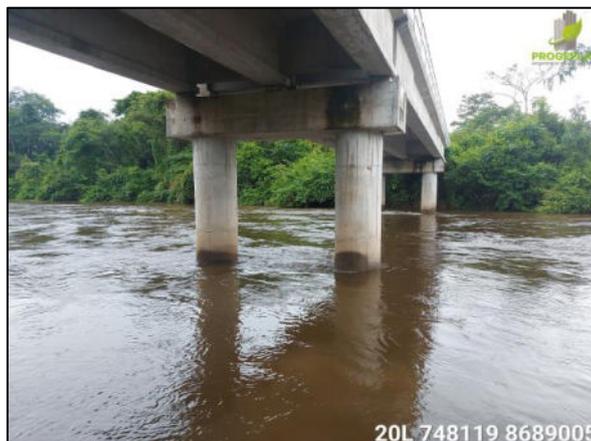
Foto 1.1: Registro da ponte que se encontra no ponto de coleta QA-1.

A faixa de vegetação ripária circunvizinha aos quatro locais de amostragem de qualidade da água apresenta-se em bom estado de conservação, evidenciando a ausência de manifestações demasiadas de processos erosivos e de estruturas construídas que possam exercer influência adversa sobre o ecossistema aquático, exceto no ponto QA-1 que fica localizado sob uma estrutura de ponte, conforme registrado na Foto 1.1.

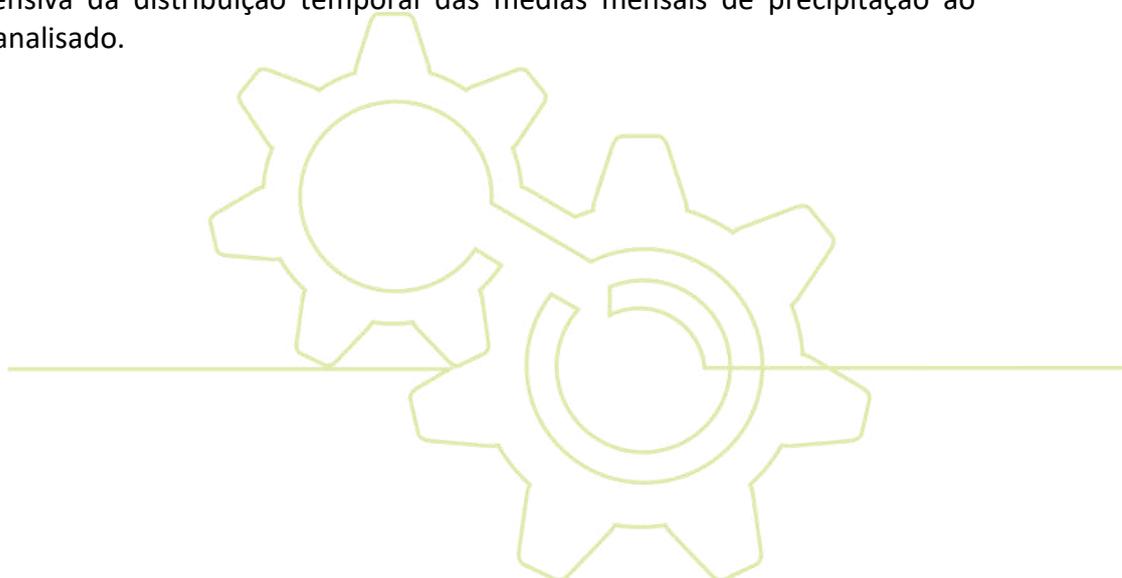
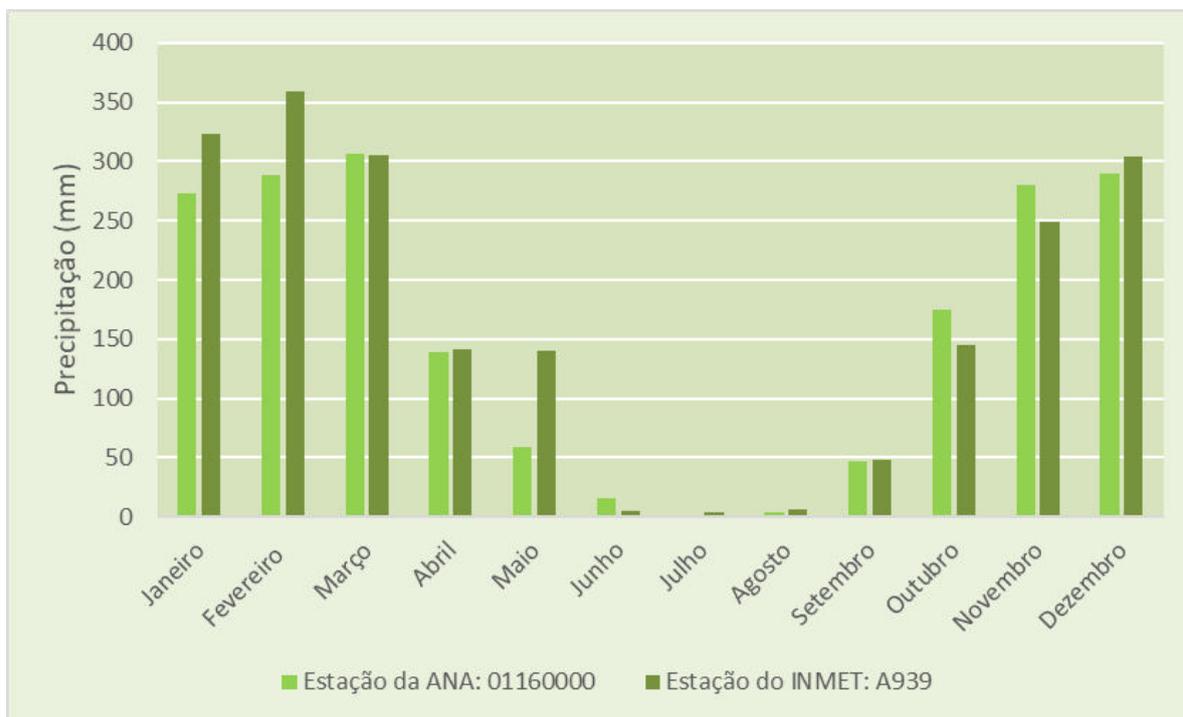
Ao realizar o cálculo da média anual da precipitação nas estações em estudo, obtemos um valor total de 2028,7 mm anuais. A Figura 2.2 exibe o gráfico representativo da precipitação média mensal, abrangendo o intervalo temporal de 2010 a 2021, considerando as duas estações meteorológicas mais próximas da região de interesse. Este gráfico proporciona uma visualização compreensiva da distribuição temporal das médias mensais de precipitação ao longo desse período analisado.

Figura 2.2: Médias pluviométricas mensais de 2010 a 2021.

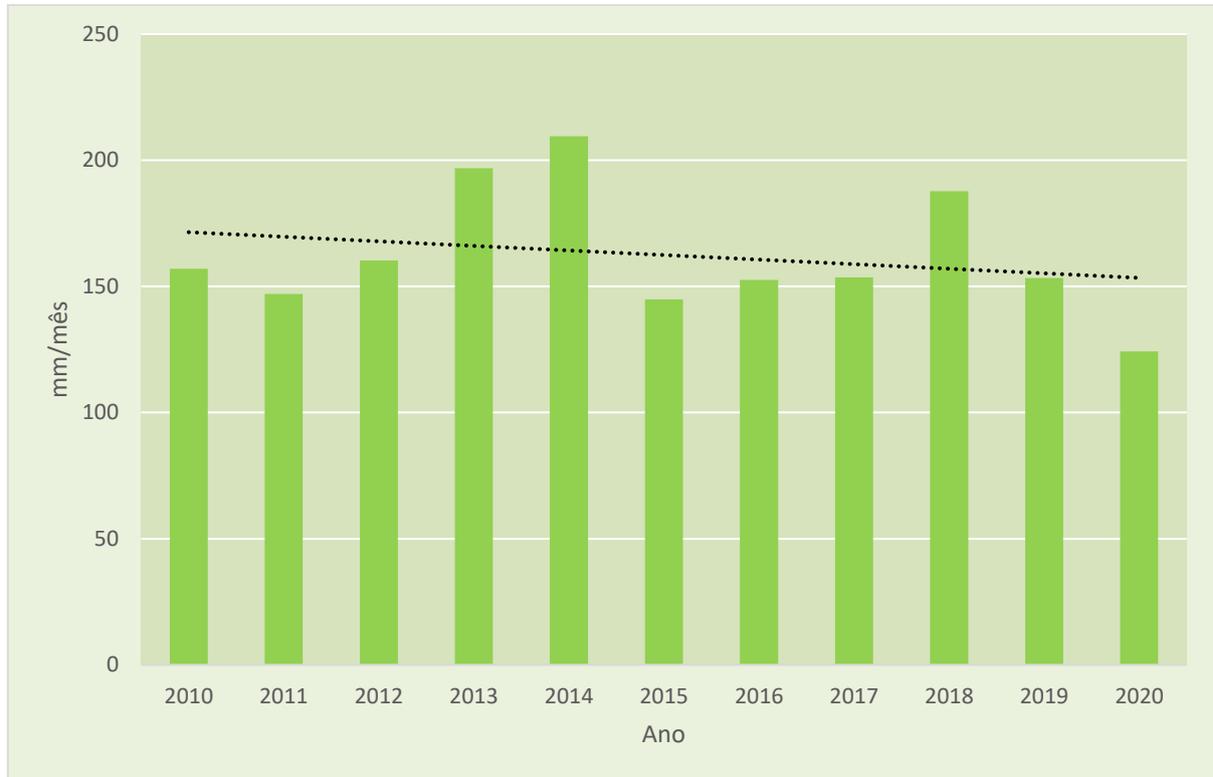
Figura 2.3: Médias pluviométricas anuais mensais de 2010 a 2020.

Ao analisar os dados médias anuais mensais da precipitação entre o período de 2010 a 2020, é possível observar que houve uma leve diminuição nos níveis médios de chuva, principalmente a partir de 2015, conforme evidenciado pela Figura 2.3 e pela linha de tendência apresentada. A diminuição da precipitação em determinado local pode estar relacionada a diversos fatores, como mudanças no padrão de circulação atmosférica, mudanças climáticas e influências locais no uso e ocupação do solo.

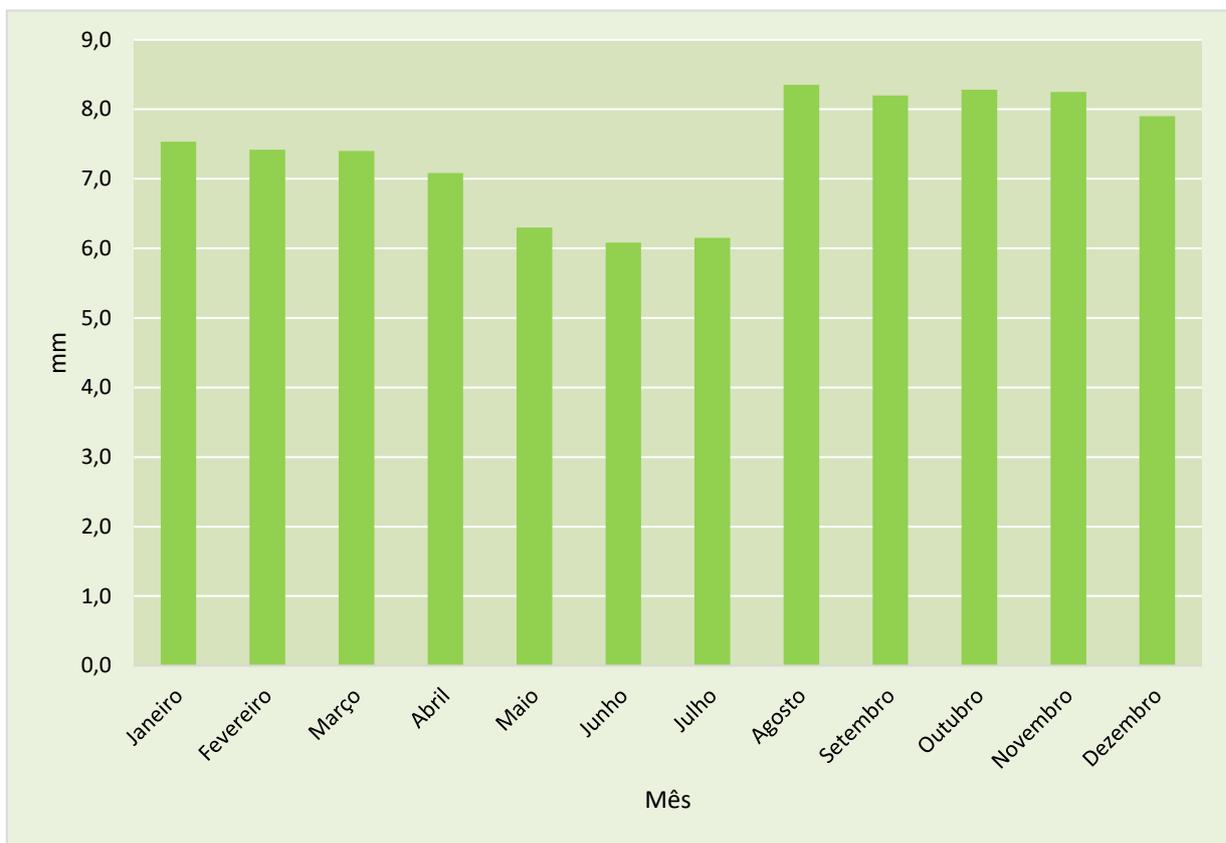
A Figura 2.4 mostra a distribuição sazonal da evaporação para cada mês.

Figura 2.4: Gráfico da Evaporação potencial média dos anos de 2010 a 2023.

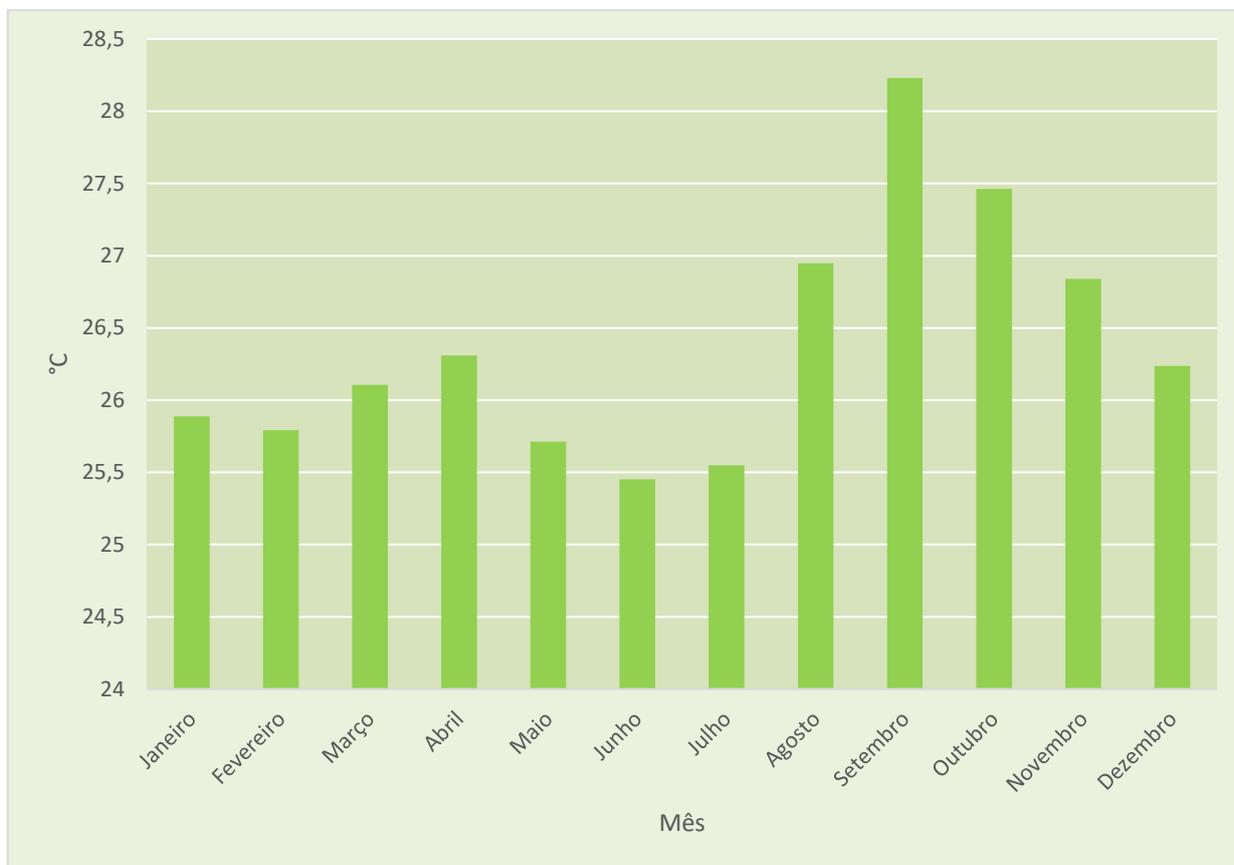
A temperatura na região de estudo é normalmente elevada e relativamente uniforme ao longo do ano, a uma baixa amplitude térmica em todo o estado, com pequena oscilação ao longo do ano. Como se pode observar na Figura 2.5, a temperatura mensal média entre os anos de 2010 e 2023 na estação meteorológica A939, variou de  $25,56^{\circ}$  no mês mais frio, em julho, a  $28,17^{\circ}\text{C}$  no mês mais quente, em setembro.

Figura 2.5: Médias de temperatura mensais de 2010 a 2023.

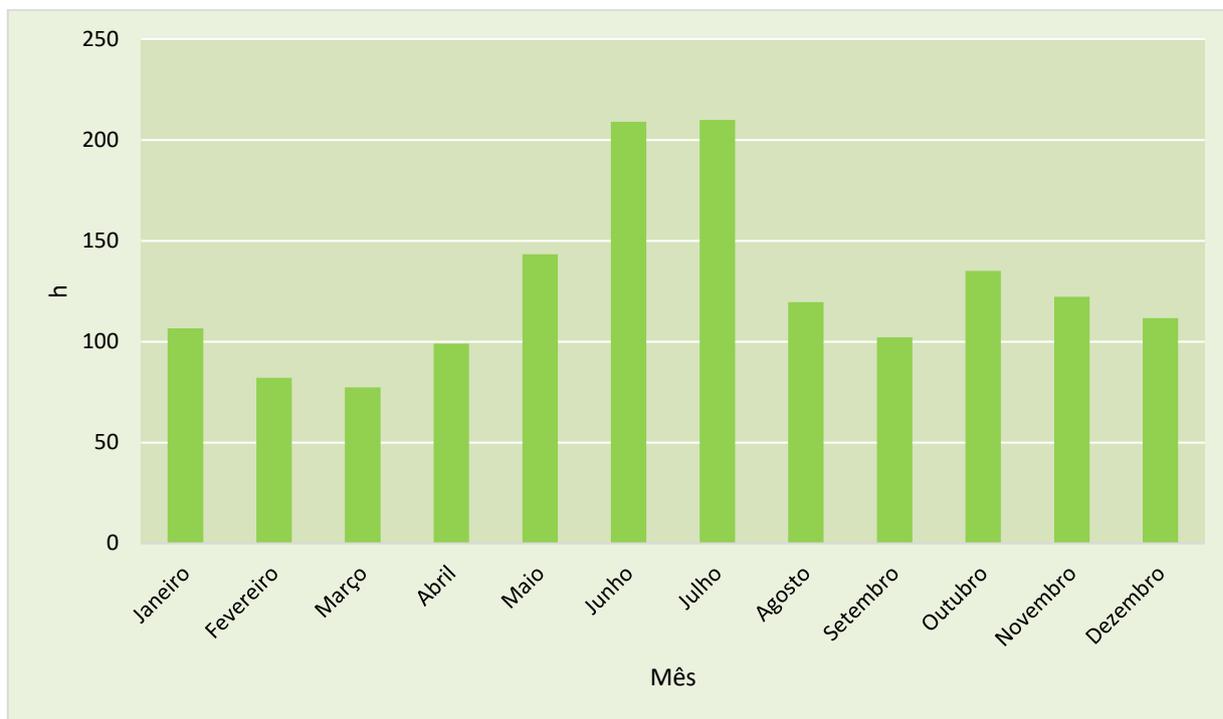
Os períodos com maior incidência de insolação são os meses de junho e julho, com valores ultrapassando as 200 h. Já os meses com menor incidência da insolação mensal são março e fevereiro, com valores próximos a 80 h.

Figura 2.7: Gráfico da Radiação solar média dos anos de 1995 a 2007.

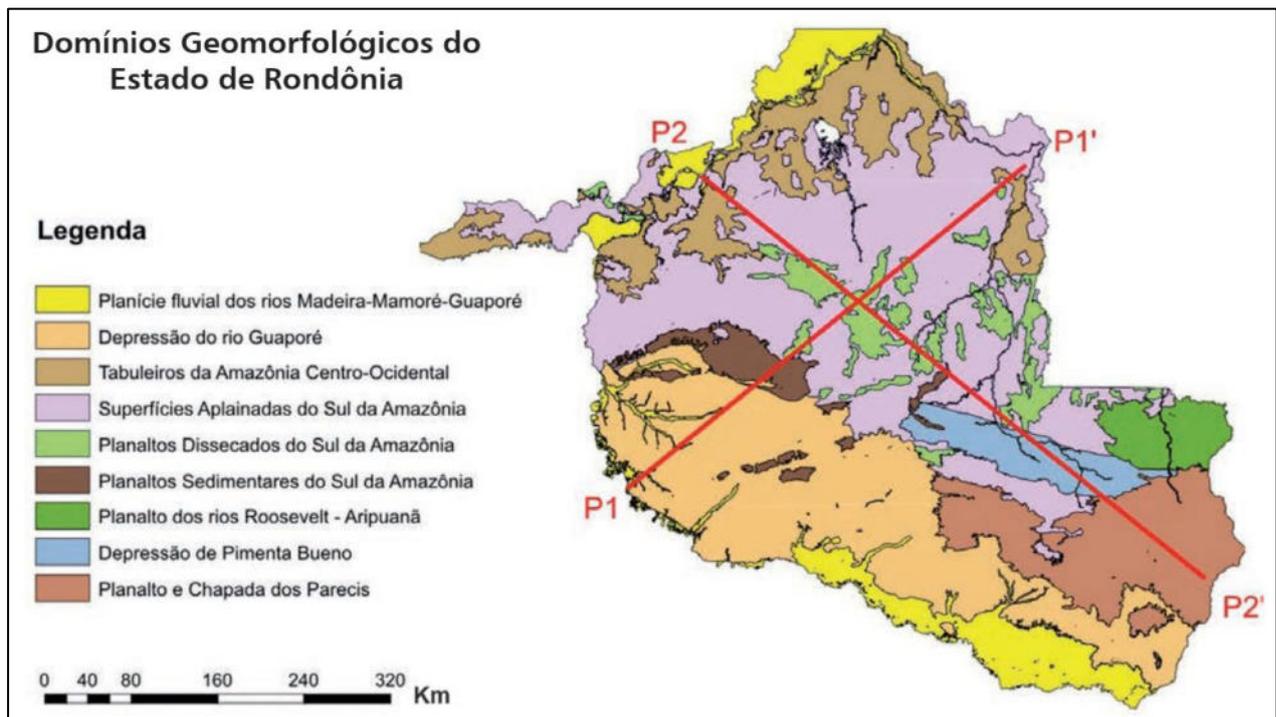
1. Planície Fluvial dos Rios Madeira-Mamoré-Guaporé;
2. Depressão do Rio Guaporé;
3. Tabuleiros da Amazônia Centro-Occidental;
4. Superfícies Aplainadas do Sul da Amazônia;
5. Planaltos Dissecados do Sul da Amazônia;
6. Planaltos Sedimentares do Sul da Amazônia
7. Planalto dos Rios Roosevelt-Aripuanã;
8. Depressão de Pimenta Bueno; e
9. Planalto e Chapada dos Parecis

Figura 2.11: Representação esquemática do relevo regional do estado de Rondônia (Adaptado de CPRM, 1999).

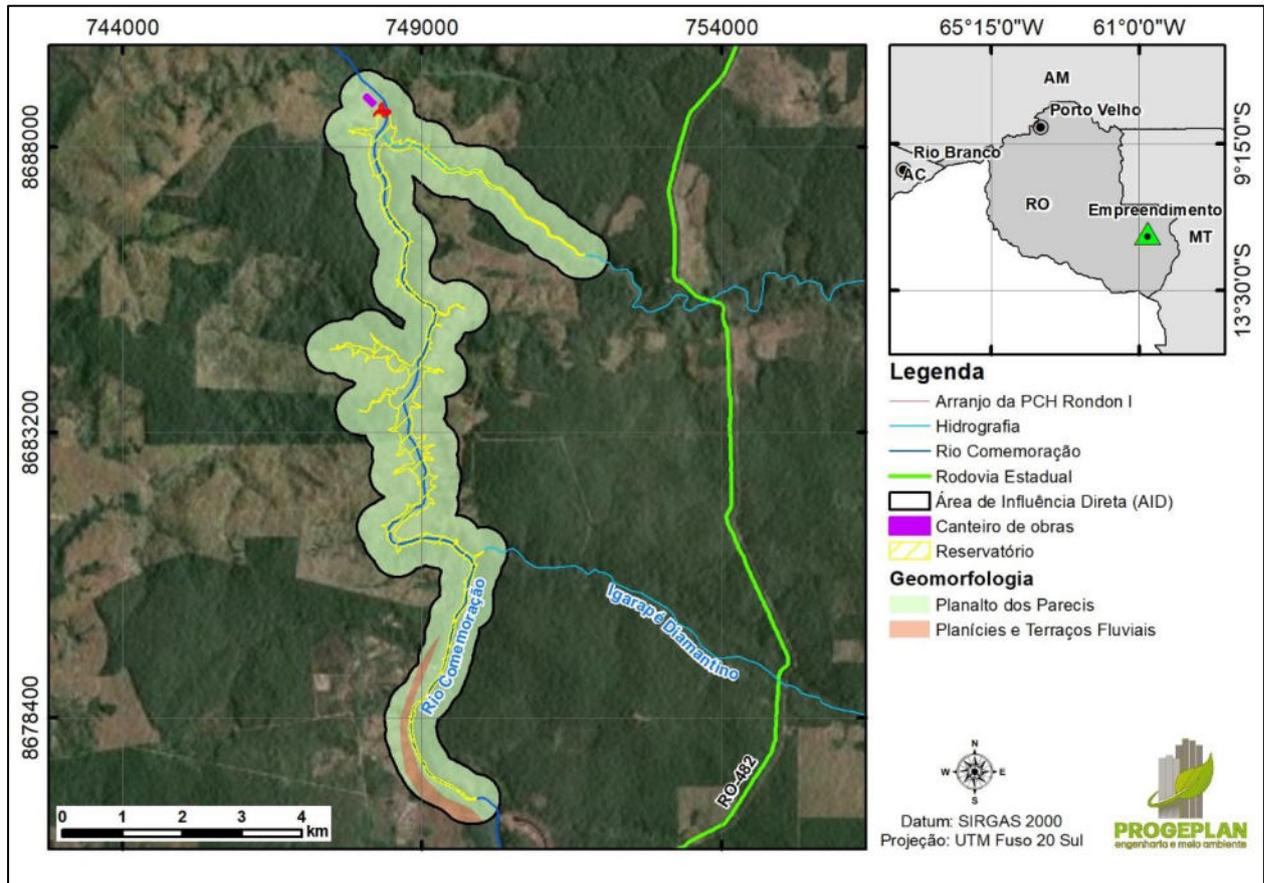
O Planalto dos Parecis se conecta à Depressão de Pimenta Bueno por meio de um degrau litoestrutural na altura da cota 190 m, marcado pelo contato entre afloramentos de arenitos e conglomerados, de idade Permo Carbonífera, da Formação Pimenta Bueno (PCpb), e os arenitos de idade Permiana da Formação Fazenda Casa Branca (Pcb), conforme o Mapa Geomorfológico da área do empreendimento (IBGE, 2006) (Figura 2.13).

Figura 2.13: Unidades geomorfológicas da área da PCH Rondon I.

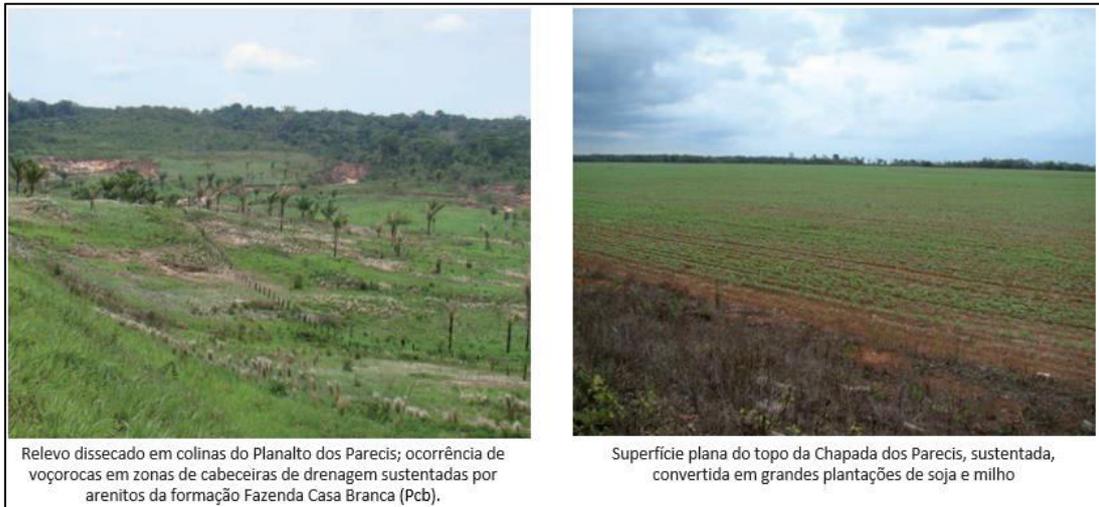
Figura 2.14: Colinas do Planalto dos Parecis e Chapada dos Parecis.  
(Adaptado de CPRM, 2010).

Um terceiro degrau também é reconhecido, posicionado entre as cotas 530 e 600 m nos limites do Planalto dos Parecis com a Chapada dos Parecis, no contato entre os arenitos da Formação Utiariti e os perfis lateríticos de idade neógena do topo da chapada. Na Figura 2.14 se observa a diferença entre o relevo dissecado do Planalto dos Parecis com as superfícies tabulares do topo da Chapada dos Parecis.

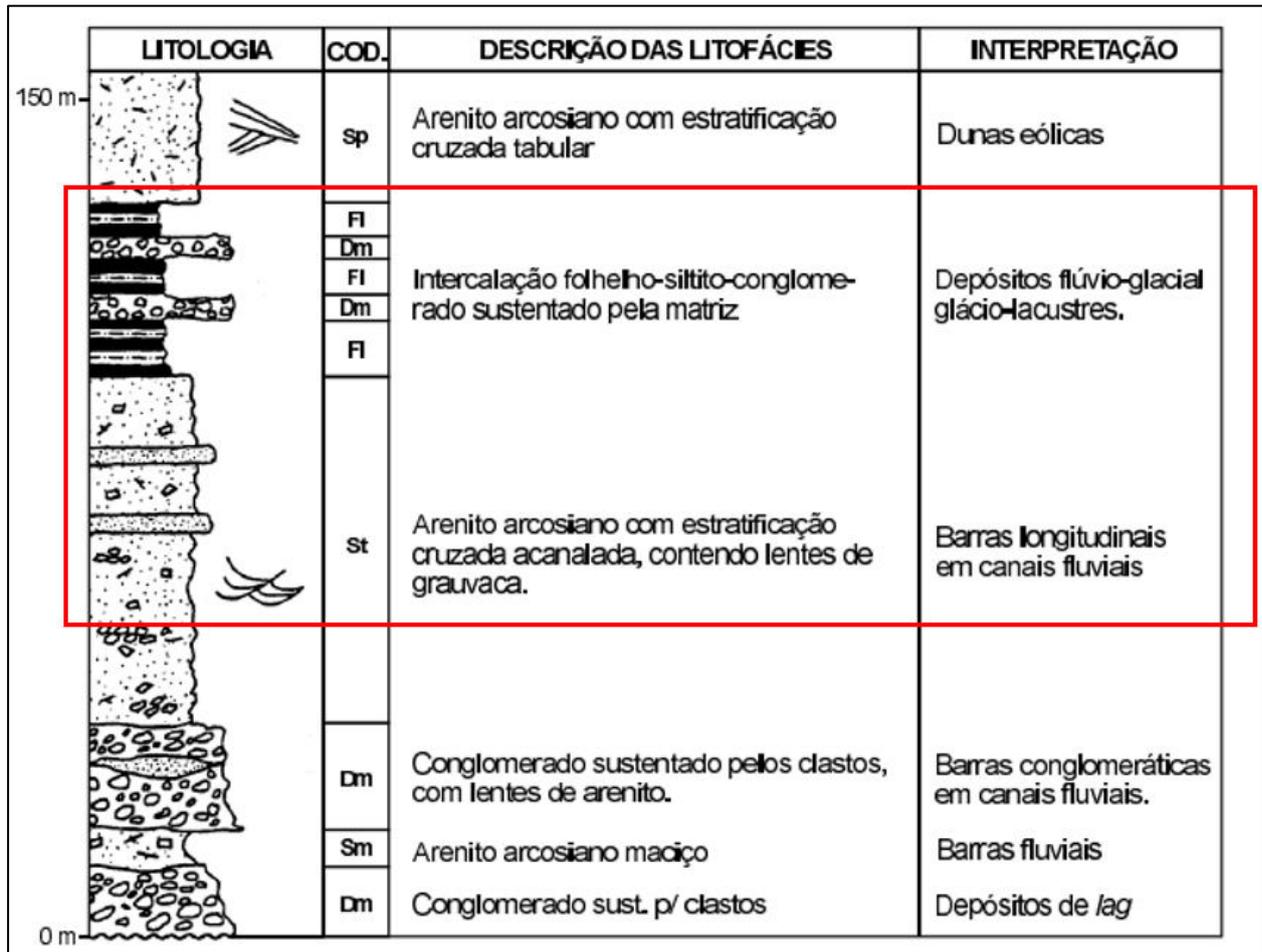
Figura 2.19: Coluna estratigráfica indicando a sucessão de sedimentos que constituem a Formação Faz. Casa Branca (Adaptado de CPRM, 1999).

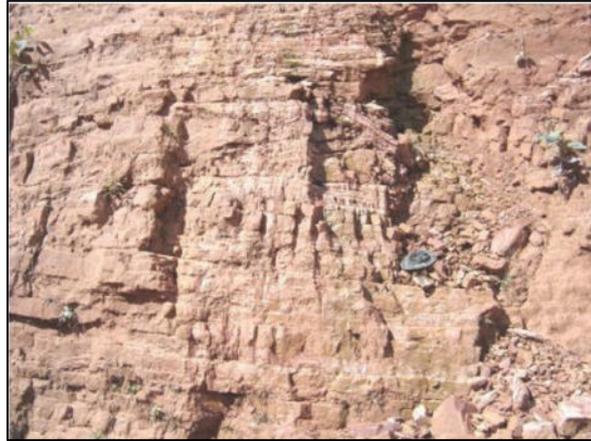
Figura 2.20: Estratificação plano-paralela de arenitos da formação Fazenda Casa Branca, UHE Rondon II.

Na Figura 2.20 a tem-se um corte em arenitos micáceos e/ou feldspáticos, de granulometria de fina a grossa e estratificação plano-paralela de ambiente fluvial entrelaçado. Intercalações restritas de siltitos e folhelhos milimetricamente laminados são observadas entre os arenitos.

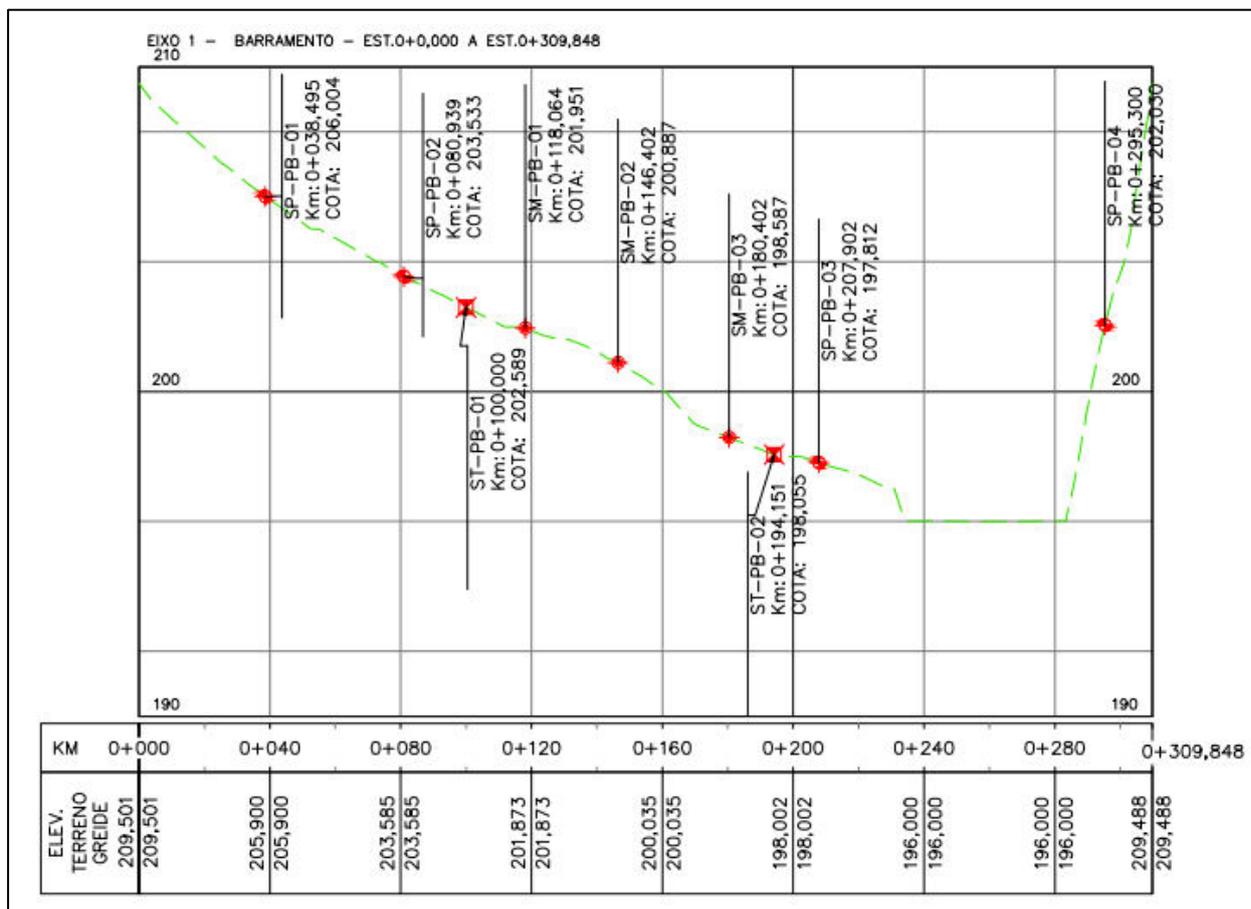
Conforme se observa na Figura 2.22, o vale do rio Comemoração, na posição onde se insere o eixo da alternativa indicada para o presente Projeto Básico, tem uma forma assimétrica, com o talvegue da lateral direita com inclinação mais acentuada, enquanto o talvegue da lateral esquerda se apresenta com inclinação mais abatida. Esta configuração decorre do controle estrutural dado pelos estratos da Formação Fazenda Casa Branca (Pcb).

Figura 2.22: Perfil longitudinal sobre o eixo do barramento da PCH Rondon I, do Plano de Investigações.

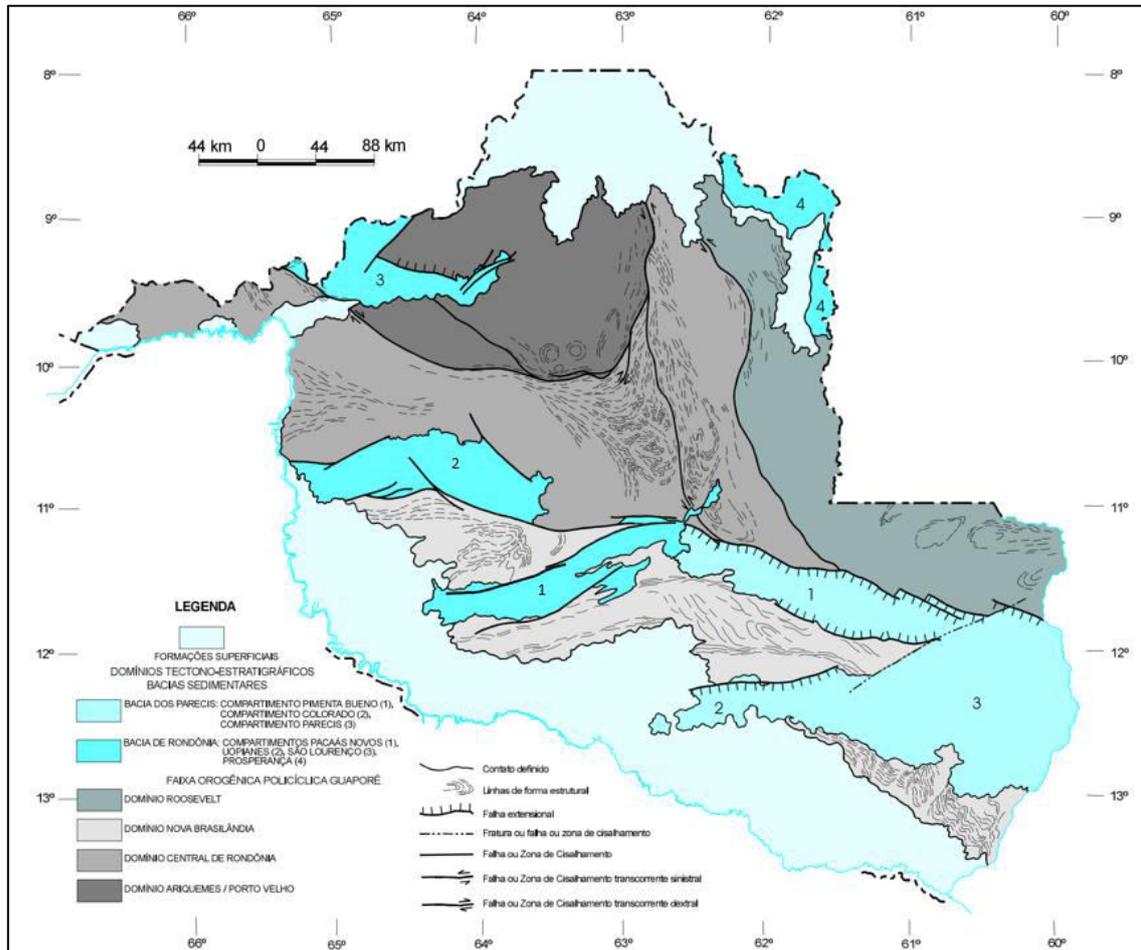
Contornando a Faixa Orogênica Policíclica Guaporé, encontram-se diversas bacias sedimentares Proterozóicas (Bacia Rondônia) e Paleozóicas (Bacia dos Parecis) que correspondem a estruturas do tipo “sinéclise”, protegidas por feições do tipo “grabens”, preenchidos por uma sedimentação fluvial diversa (Figura 2.25).

Figura 2.25: Esboço Tectono-estratigráfico do Estado de Rondônia.  
(Adaptado de CPRM, 1999).

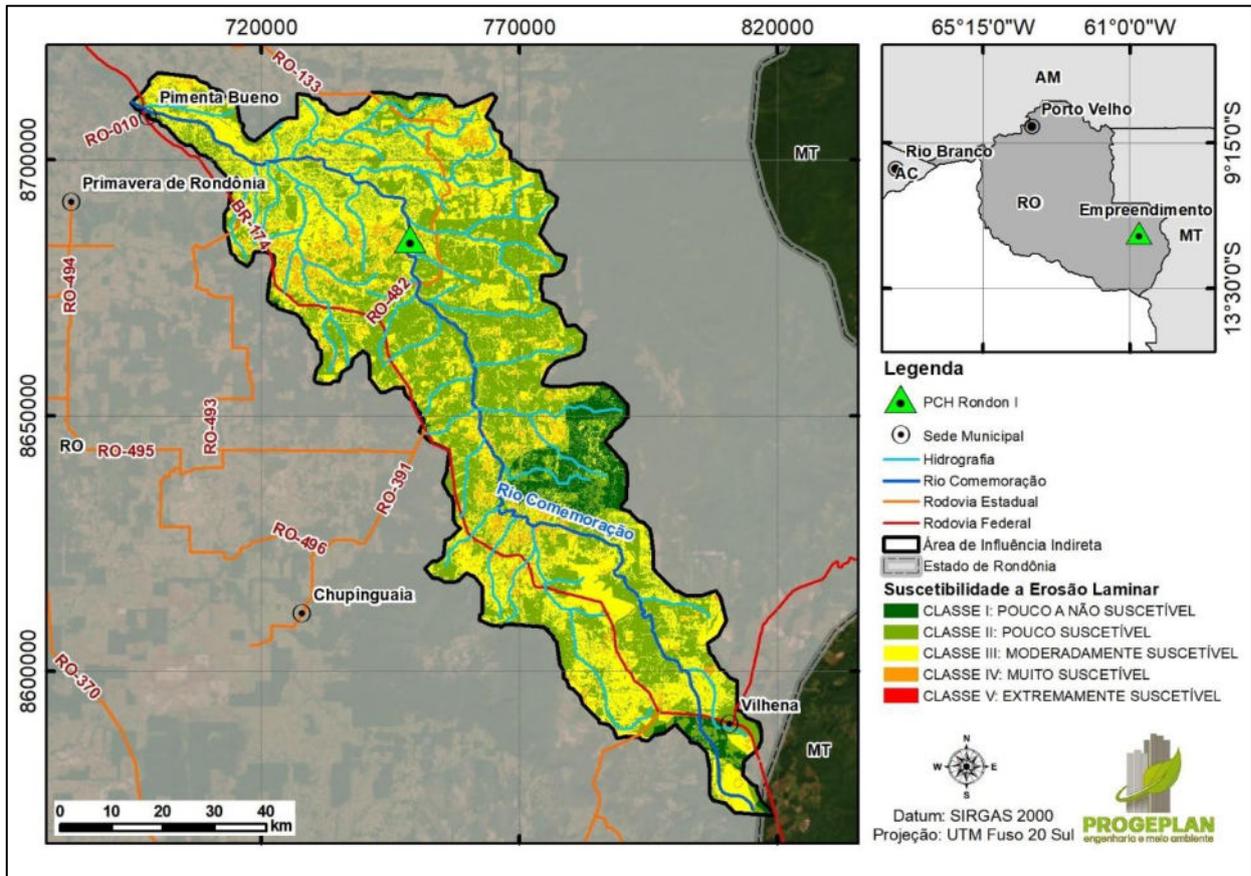
Na Área de Influência Indireta (AII), tem-se a predominância da Classe III - moderado potencial de erodibilidade, embora também haja uma parcela considerável de área com baixo grau de risco, enquadradas nos graus I e II, conforme expresso na Figura 2.30.

Figura 2.30: Mapa de Potencial grau de erodibilidade da AII da PCH Rondon I.

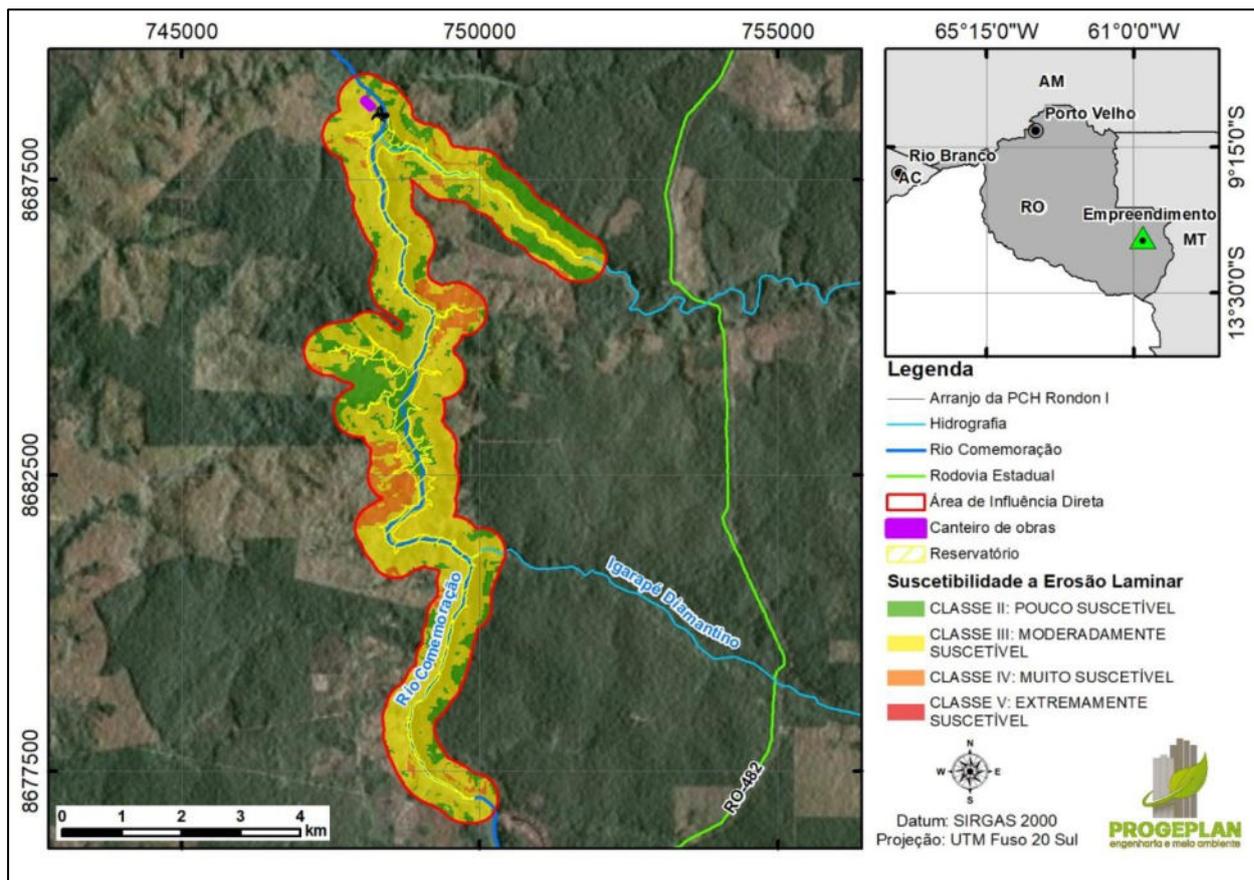
Grau de Erodibilidade	Descrição	Área (ha)	Porcentagem
I	Pouco a não suscetível	-	0%
II	Pouco suscetível	450,9	21,4%
III	Moderadamente suscetível	1497,8	71,1%
IV	Muito suscetível	157,6	7,5%
V	Extremamente suscetível	0,2	0,01%

Figura 2.31: Mapa de Potencial grau de erodibilidade da AID da PCH Rondon I.

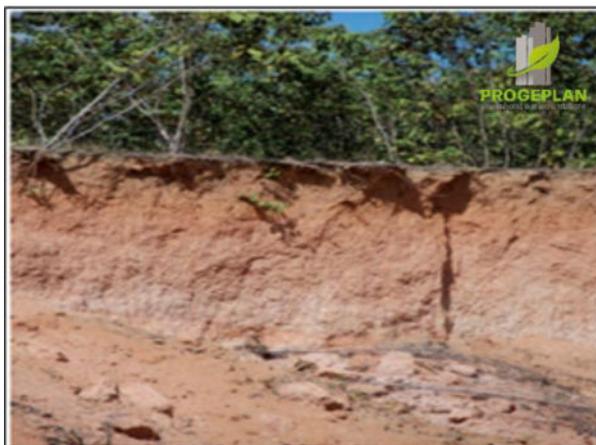
Foto 2.1: Argissolo vermelho-amarelo (PVA) desenvolvido em relevo suave ondulado e vegetação de cerrado.  
(Adaptado de CPRM 2010).

Os Argissolos Vermelho Amarelo distróficos (Foto 2.1 e Foto 2.2) se apresentam com saturação por bases inferior a 50%, geralmente cobertos por vegetação de floresta e, em menor proporção, pelo cerrado. Atualmente sofrem grande pressão de ocupação por pastagens.

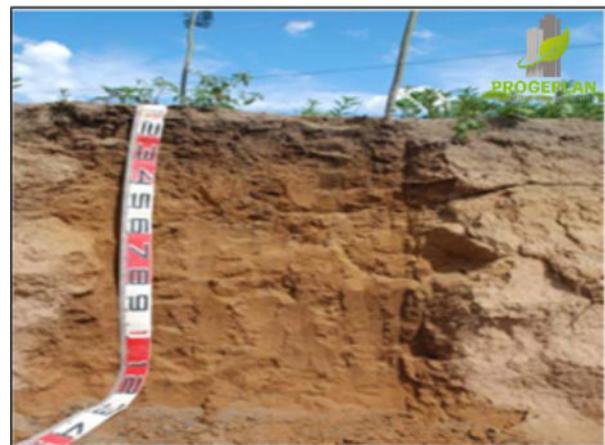
Foto 2.2: Argissolo vermelho-amarelo (PVA) desenvolvido em relevo suave ondulado ocupado por pastagens.  
(Adaptado de CPRM 2010).

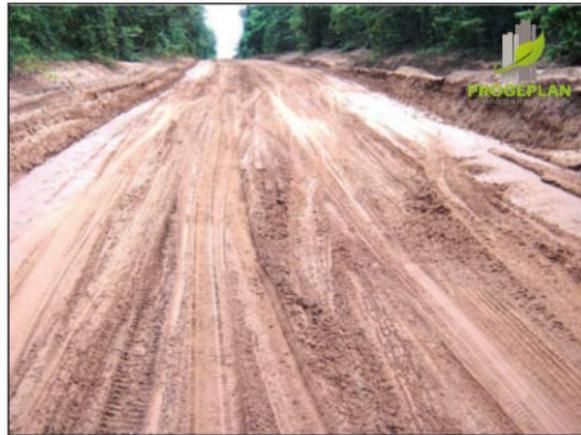
Figura 2.34: Neossolos Quartzarênicos profundos sobre Formação Faz. Casa Branca (Pca) no acesso à UHE Rondon II.  
(Adaptado de CPRM, 2010).

A fração granulométrica predominante, a areia, é de constituição essencialmente quartzosa, tendo as frações areia grossa e areia fina 95% ou mais de quartzo e praticamente ausência de minerais primários facilmente alteráveis (Figura 2.34).

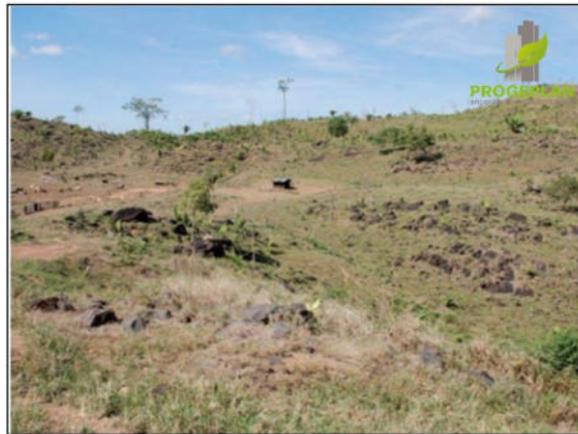
Figura 2.35: Neossolo lítico distrófico (RL) desenvolvido em relevo ondulado e suave ondulado, ocupado com pastagens.  
(Adaptado de CPRM, 2010).

Os Neossolos Litólicos ou Líticos são solos rasos ou muito rasos, com horizonte A moderado, assentados diretamente sobre a rocha. A pequena profundidade efetiva do solo limita o desenvolvimento radicular das plantas e culturas (Figura 2.35).

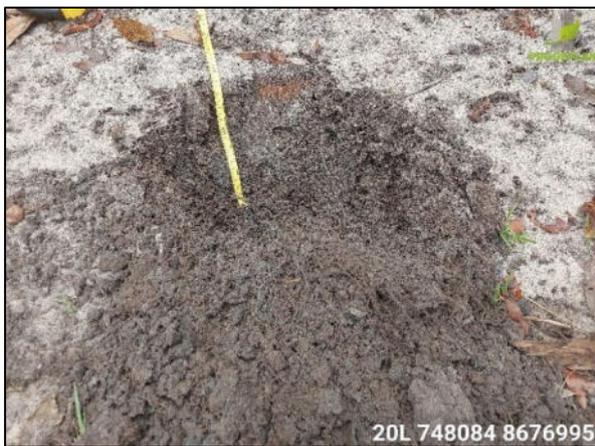
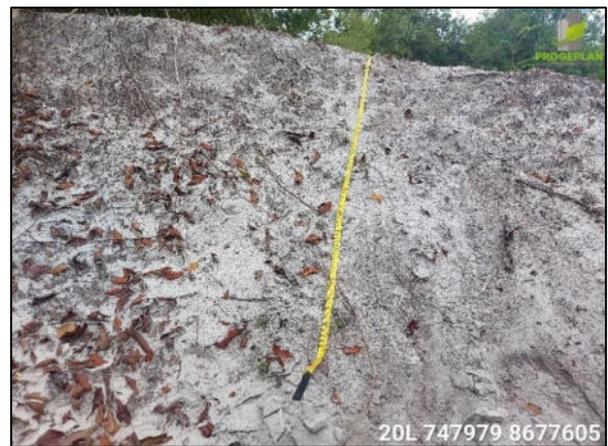
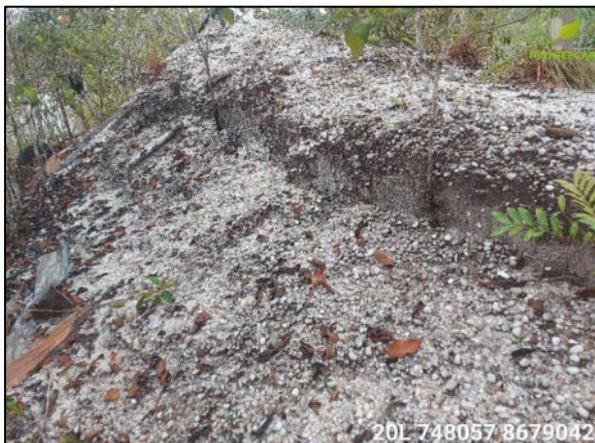
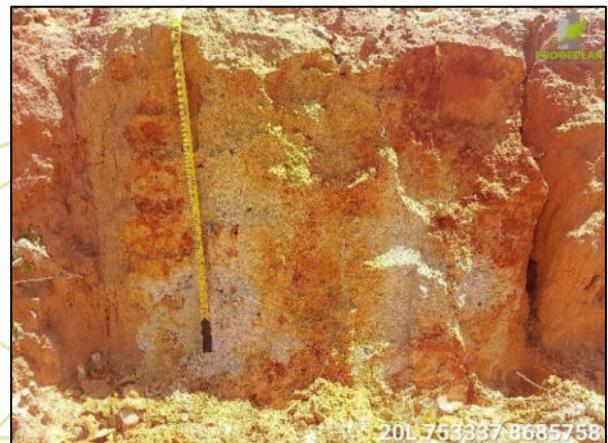
Foto 2.3: vista da pedologia classificada como Areias Quartzosas (areia franca)

Foto 2.4: vista do perfil das Areias Quartzosas

Foto 2.5: vista do perfil das Areias Quartzosas com concreções de quartzos

Foto 2.6: vista do perfil das Areias Quartzosas (areias amarelada e avermelhada) com maior presença de ferro.

O horizonte C possui cores variadas, como bruno, bruno-claro, bruno-amarelado-claro nos matizes 10YR e 7,5YR; bruno-avermelhado a brunoforte, nos matizes 7,5YR a 2,5YR. O horizonte A apresenta cores mais tingidas pela matéria orgânica ou mais amareladas e avermelhadas devido à presença de óxidos de ferro, com cores bruno-escuro a bruno avermelhado e vermelho-amarelado, nos matizes 10YR a 5YR, pode-se observar as texturas e cores nas Foto 2.3 a Foto 2.6.

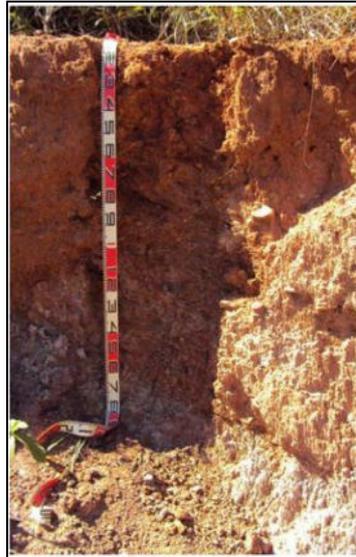
Foto 2.7: Cambissolo Háplico (CX) desenvolvido em relevo suave ondulado e ondulado da região de Pimenta Bueno.

O Cambissolo Háplico abrange as associações de solos minerais não hidromórficos, pouco evoluídos, caracterizados pela presença de horizonte “B” incipiente, com argila de baixa atividade. São geralmente rasos a medianamente profundos, com sequência de horizontes A, B e C, com pequena diferenciação entre eles (Foto 2.7).

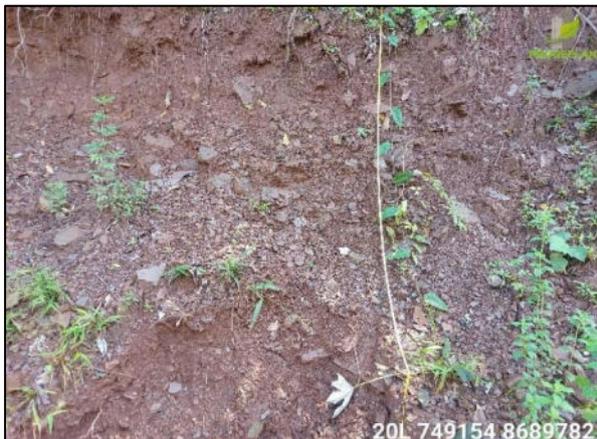
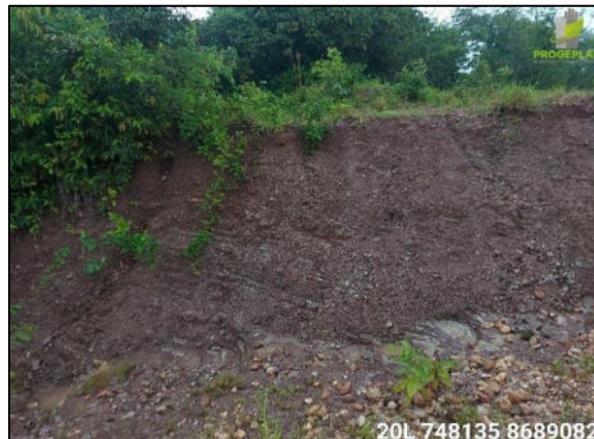
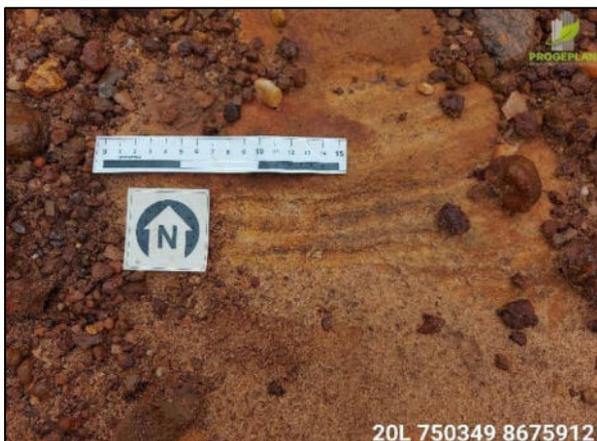
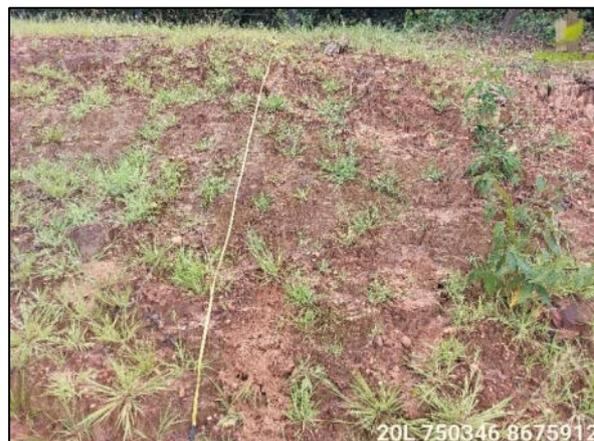
Foto 2.8: vista da pedologia classificada como Cambissolo.

Foto 2.9: vista do perfil cambissolo.

Foto 2.10: Vista do Cambissolo com afloramento e concreções lateríticas.

Foto 2.11: Vista do perfil de Cambissolo.

Esse grupo de solos costuma ser pouco desenvolvido e ainda apresenta características do material originário (rocha), evidenciado pela presença de minerais primários (Foto 2.10 e Foto 2.11). São definidos pela presença de horizonte diagnóstico B incipiente (pouco desenvolvimento estrutural), apresentando baixa (distróficos) ou alta (eutróficos) saturação por bases, baixa a alta atividade da argila, segundo critérios do SiBCS (EMBRAPA, 2006). Logo os Cambissolos Húmicos caracterizados pela presença do horizonte A superficial húmico, que se caracteriza pela cor escura, rica em matéria orgânica (Foto 2.8 e Foto 2.9).

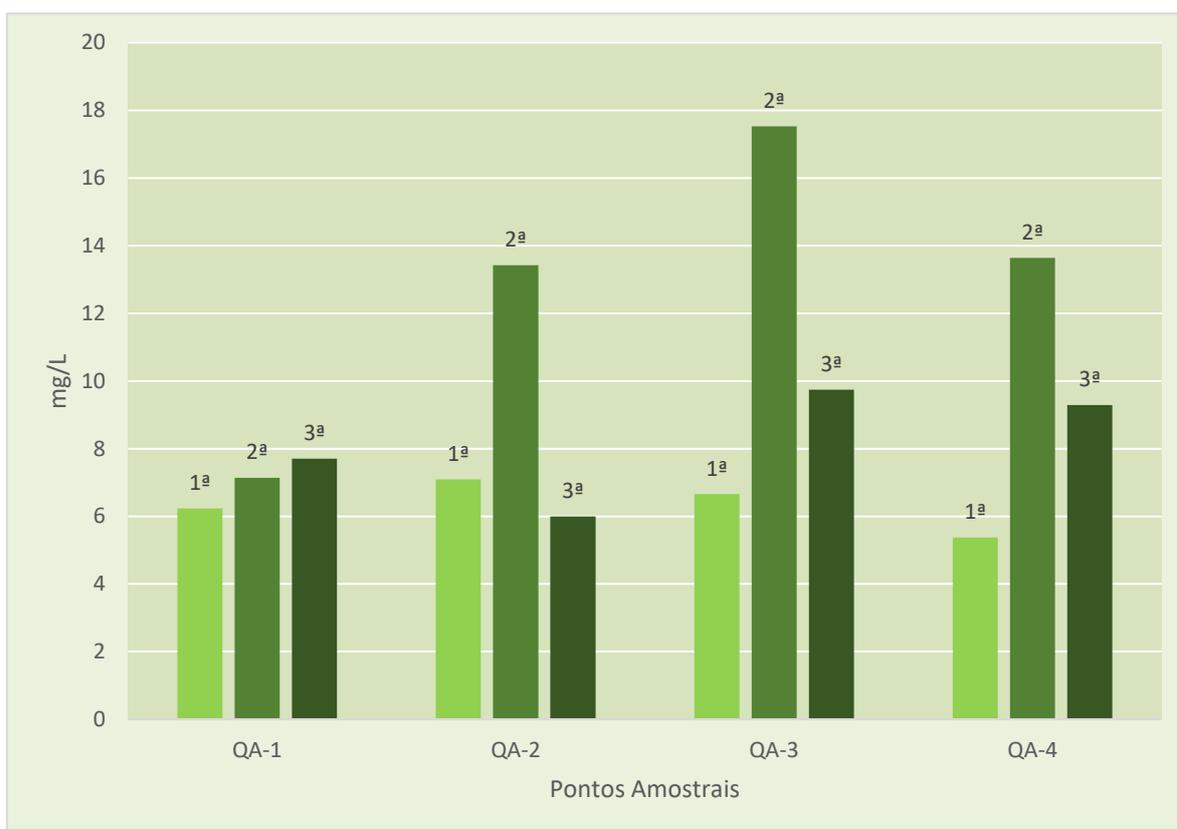
Figura 2.48: Alcalinidade Total nos pontos de amostragem durante o diagnóstico da qualidade das águas superficiais da PCH Rondon I (julho, setembro e novembro de 2023).
