# ESTUDO DE IMPACTO AMBIENTAL – EIA

## PCH RONDON I

### VOLUME II – TOMO 1

### DIAGNÓSTICO DO MEIO FÍSICO

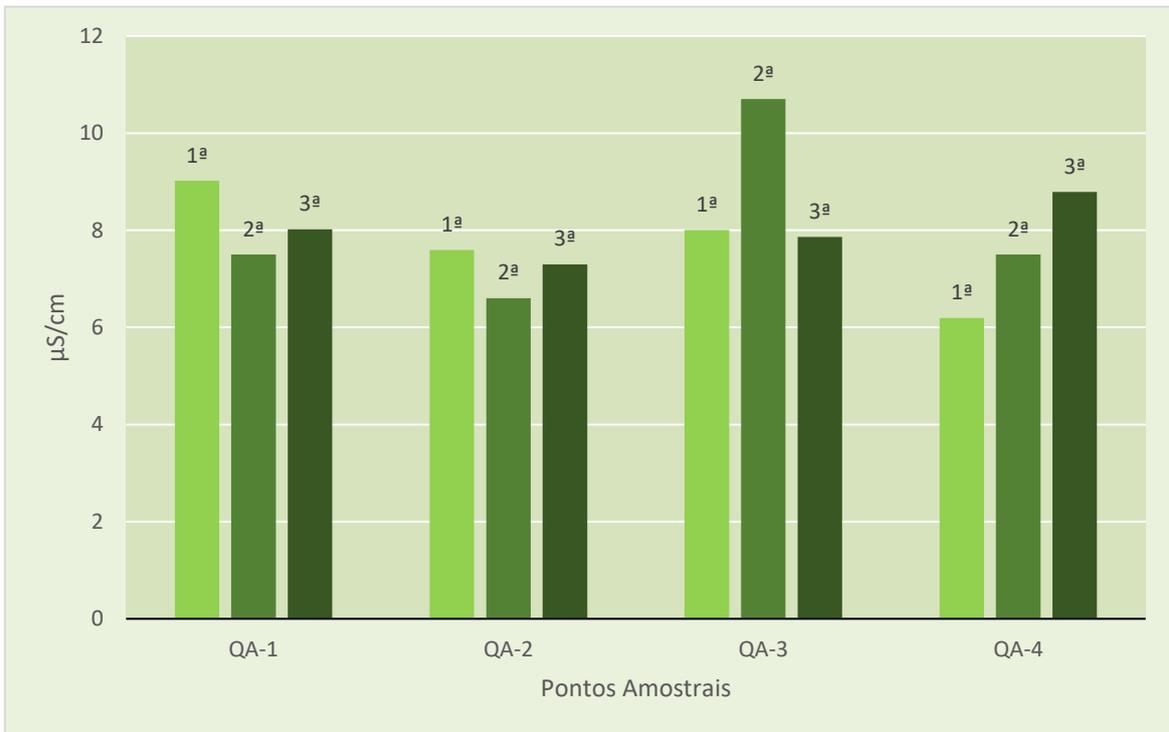
Figura 2.50: Condutividade elétrica nos pontos de amostragem durante o diagnóstico da qualidade das águas superficiais da PCH Rondon I (julho, setembro e novembro de 2023).

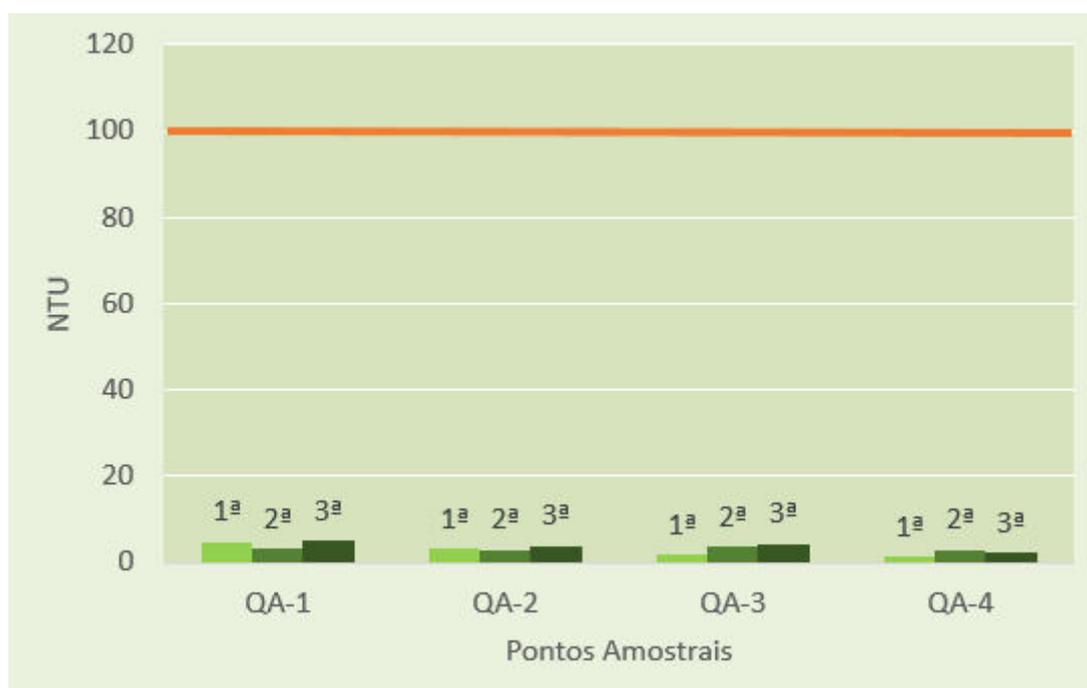
Figura 2.55: Turbidez nos pontos de amostragem durante o diagnóstico da qualidade das águas superficiais da PCH Rondon I (julho, setembro e novembro de 2023).

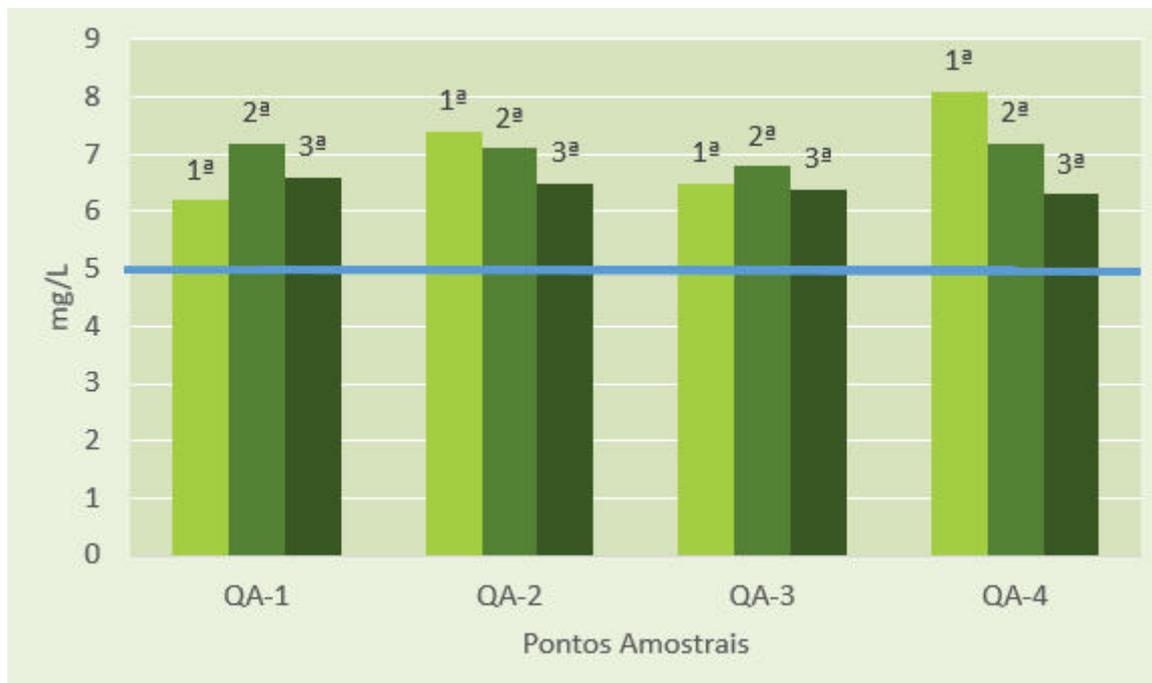
Figura 2.61: OD nos pontos de amostragem durante o diagnóstico da qualidade das águas superficiais da PCH Rondon I (julho, setembro e novembro de 2023).

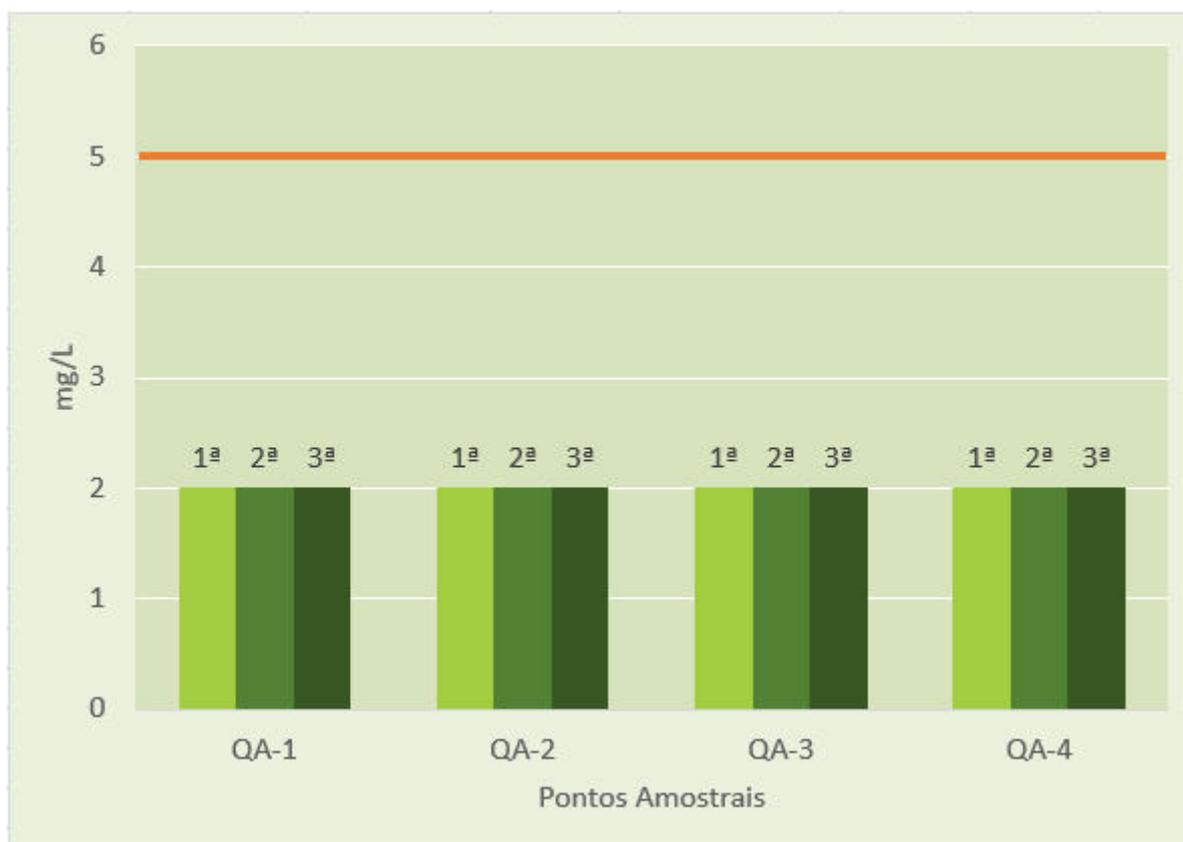
Figura 2.63: DBO nos pontos de amostragem durante o diagnóstico da qualidade das águas superficiais da PCH Rondon I (julho, setembro e novembro de 2023).

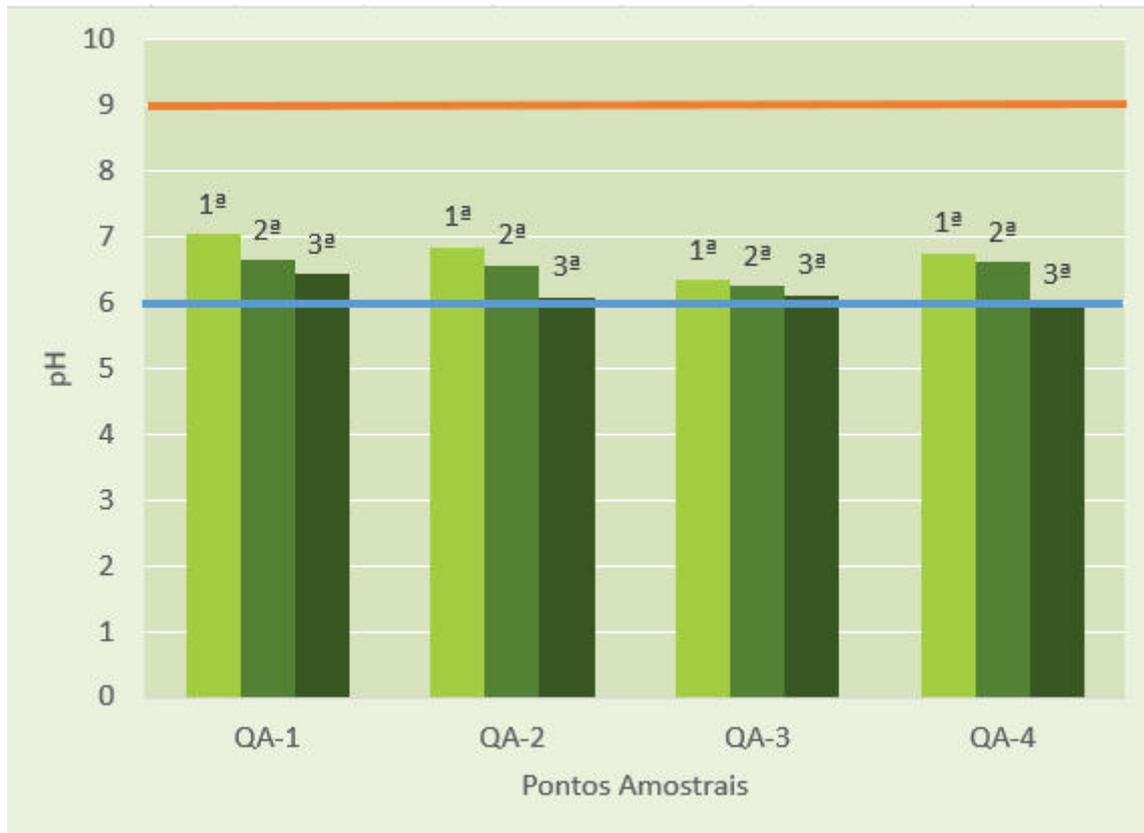
Figura 2.77: pH nos pontos de amostragem durante o diagnóstico da qualidade das águas superficiais da PCH Rondon I (julho, setembro e novembro de 2023).

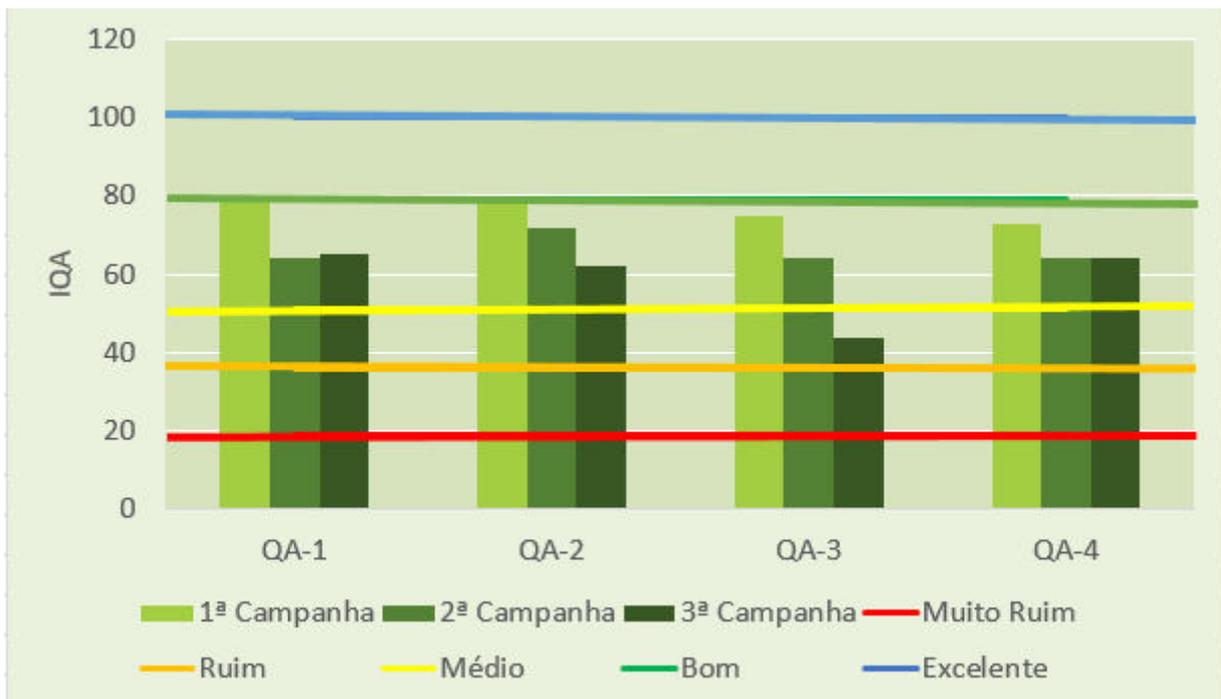
Figura 2.86: IQA nos pontos de amostragem durante o diagnóstico da qualidade das águas superficiais da PCH Rondon I (julho, setembro e novembro/2023).
